ADRES	Turennestraat 31 6221 AR Maastricht	
GEGEVENS	Oorspronkelijke functie: woonhuis Huidige functie: woonhuis	
STATUS	Dominant bouwwerk	
FOTO'S

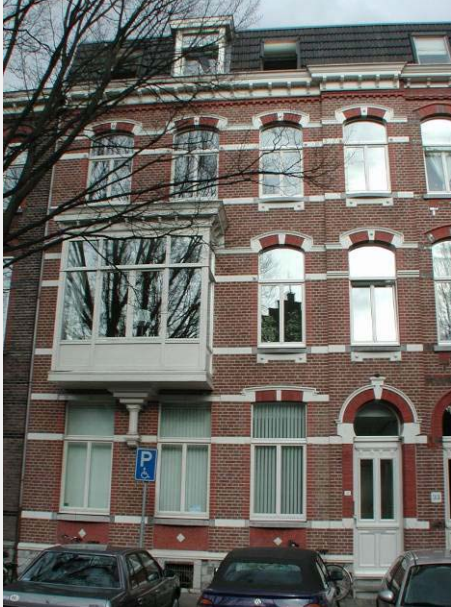
<p data-bbox="450 1079 600 1102"><i>Turennestraat 31</i></p>	
OMSCHRIJVING	<p data-bbox="450 1146 568 1169">Inleiding</p> <p data-bbox="450 1178 1406 1294">Woonhuis in eclecticisme stijl uit 1914, gelegen binnen de bebouwde kom en binnen het beschermd stadsgezicht van Maastricht. De panden 27a-b, 29, 31/31b-d en 33 werden gebouwd als drie dubbele en een enkel woonhuis in opdracht van bouwvereniging 'Eigen Huis'.</p> <p data-bbox="450 1339 609 1361">Beschrijving</p> <p data-bbox="450 1370 1406 1523">Tussenwoning, boven een kelder opgebouwd uit drie bouwlagen onder een plat dak met een schuin dakschild aan de voorzijde, dat is gedekt met muldenpannen. In het voorste dakvlak is een vernieuwde dakkapel met een plat dak en er zijn twee moderne dakramen. Aan het dak bevindt zich een bakgoot met een geprofileerde houten gootlijst op sierklossen.</p> <p data-bbox="450 1532 1406 2031">De voorgevel heeft een plint van natuurstenen blokken, waarin twee kelderlichten zijn opgenomen. De plint wordt afgedekt met een hardstenen lijst. Boven de plint is de gevel opgemetseld in rode baksteen met gepleisterde banden. De gevel is recent opnieuw gevoegd. De gevel is vier gevelassen breed en de rechter gevelas is uitgemetseld als een risaliet. In deze gevelas is de toegang, die voorzien is van een decoratieve gemetselde rondboogomlijsting met kunststenen aanzet- en sluitstenen. De voordeur met bovenlicht is oorspronkelijk. Links van de voordeur zijn drie vensters met gebogen, hardstenen onderdorpels en vernieuwde T-ramen. Onder de onderdorpels is een gemetseld paneel met rood siermetselwerk en een wit middensteentje. Het rechter venster heeft een gemetselde segmentboog aan de bovenzijde, met kunststenen decoratierand. De linker twee vensters hebben een stalen latei aan de bovenzijde, omdat hierboven de erker van de eerste verdieping in de gevel bevestigd is. Deze rust op een kunststenen sierpenant en heeft een houten frame en borstwering. De ramen zijn vernieuwd. De erker heeft een plat dak met een geprofileerde gootlijst met sierklossen. Rechts van de erker zijn twee vensters en op de tweede verdieping zijn er vier. Deze hebben een gebogen, hardstenen onderdorpel met een gestucte lambrequin aan de onderzijde. Aan de bovenzijde worden</p>

<p>RICHTLIJNEN</p>	<p>Algemeen:</p> <ul style="list-style-type: none"> • Voor de algemene richtlijnen voor dominante en kenmerkende panden, alsmede de waardevolle cultuurhistorische elementen, zie paragraaf 2.1 van dit rapport. • Voor de algemene richtlijnen voor onderhoud en wijzigingen in cultuurhistorische attentiegebieden en beschermde stadsgezichten, zie paragraaf 2.3 van dit rapport. <p>Objectgericht:</p> <ul style="list-style-type: none"> • Geen aanvullende richtlijnen.
